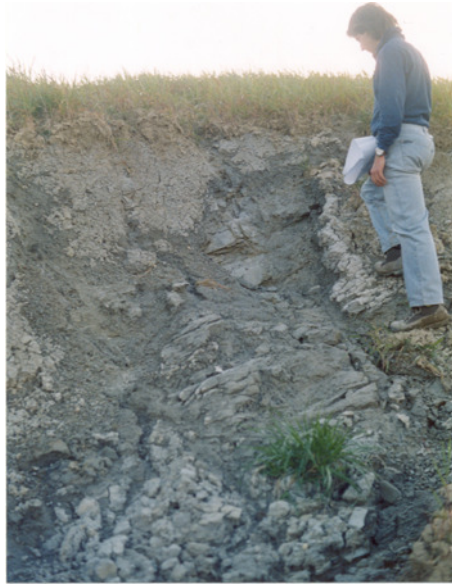
**Fig. 1a** – Affioramento ubicato a NE di Casa La Rotta (265m s.l.m.): ARGILLE SILTOSE GRIGIE (8) – Sedimenti argillosi di colore grigio organizzati in strati di spessore centimetrico e decimetrico, o sottilmente laminati.

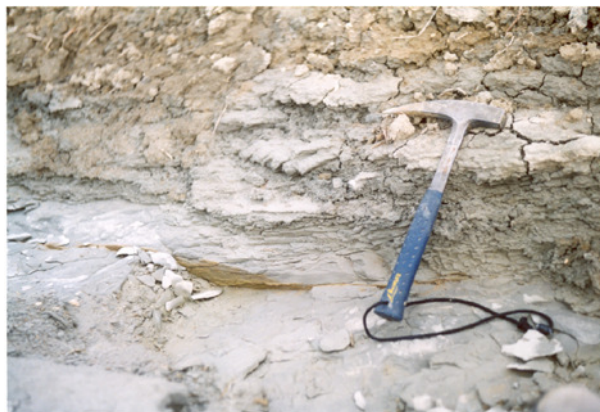
**Fig. 1b** – Affioramento ubicato ad E di Casa La Rotta (240 m s.l.m.): ARGILLE SILTOSE GRIGIE (8) – Particolare del deposito argilloso di colore grigio sottilmente laminato. S: N 65W, 15NE.

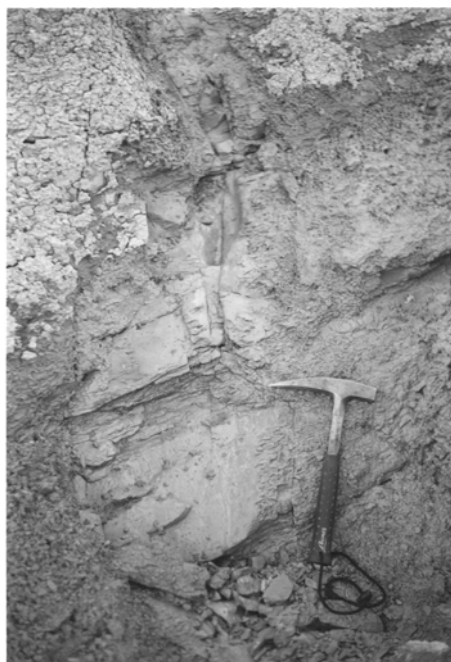
**Fig. 1c** - Affioramento ubicato in sinistra idrografica del T. Laio all'altezza della progressiva 4+150 (220 m s.l.m.): ARGILLE SILTOSE GRIGIE (8) - Particolare del deposito argilloso di colore grigio organizzato in strati di spessore decimetrico e laminato. S: N – S,10E.

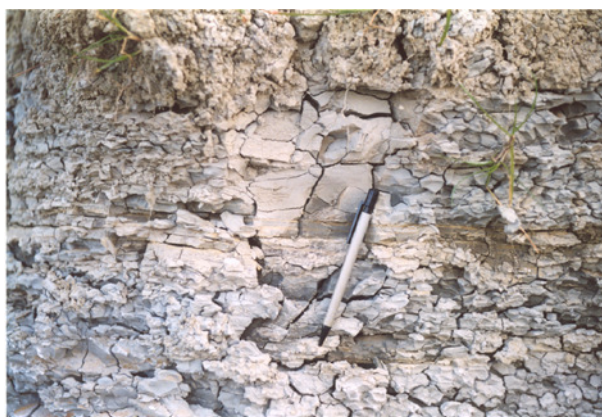
**Fig. 2** – Affioramento ubicato a NE di Casa La Rotta (265m s.l.m.): ARGILLE SILTOSE GRIGIE (8) – Intercalazione di livelli millimetrici di sabbia fine di colore ocra nel deposito argilloso di colore grigio. S: N 60W,20NE.

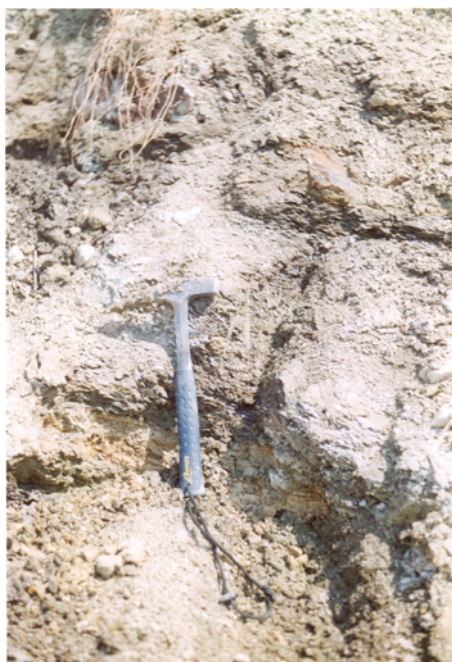
**Fig. 3a** – Affioramento ubicato in sinistra idrografica del T. Laio all'altezza della progressiva 8+150 (235 m s.l.m.): COMPLESSO CAOTICO (7) – Particolare dell'alternanza di marne, argilla e marne argillose, di colore grigiastro, intensamente tettonizzata.

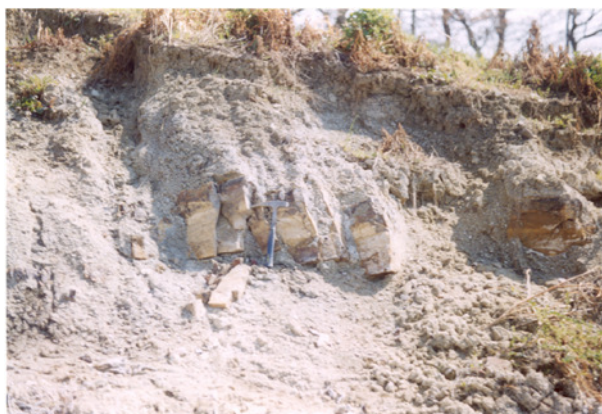
**Fig. 3b** – Affioramento ubicato in sinistra idrografica del T. Laio all'altezza della progressiva 8+150 (235 m s.l.m.): COMPLESSO CAOTICO (7) – Particolare del calcare marnoso di colore rosso-vinaccio, con caratteristica fratturazione a dente di sega. S: N 40 E, 22NE.

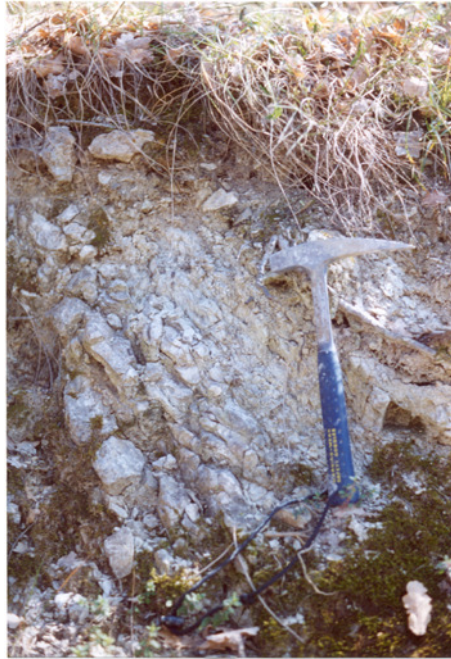
**Fig. 3c** - *Affioramento ubicato a NW di Colle Primante (315 m s.l.m.): COMPLESSO CAOTICO (7) – Particolare dell'intercalazione di calcare marnoso di colore bianco, intensamente tettonizzato.*

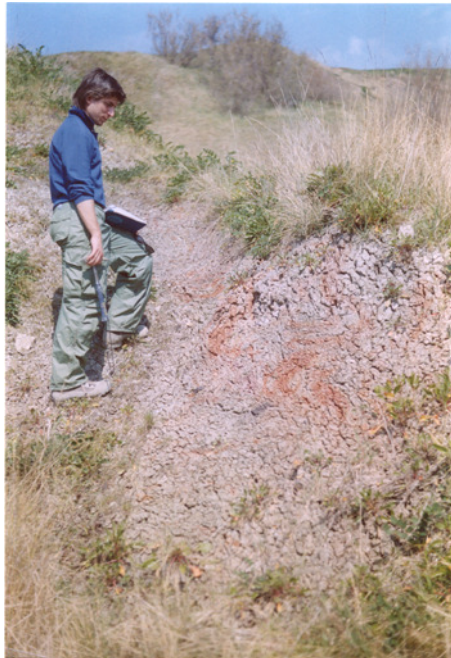
**Fig. 4a** - *Affioramento ubicato in sinistra idrografica del T. Laio all'altezza della progressiva 8+150 (225 m s.l.m.): COMPLESSO CAOTICO (7) – Panoramica dell'intercalazione marno-argillosa del complesso caotico intensamente tettonizzata.*

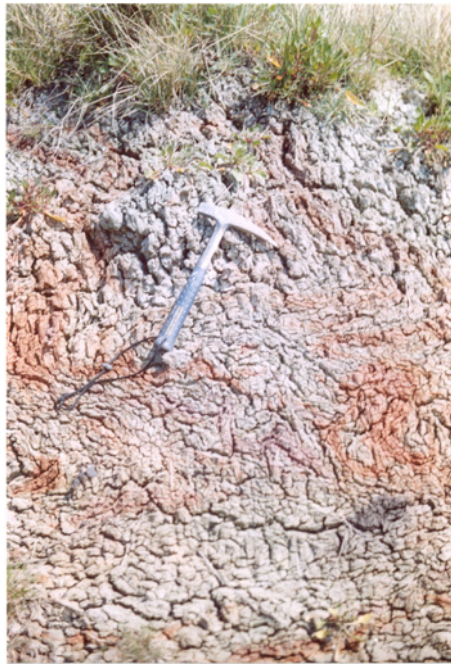
**Fig. 4b** - Affioramento ubicato in sinistra idrografica del T. Laio all'altezza della progressiva 8+150 (225 m s.l.m.): COMPLESSO CAOTICO (7) – Particolare dell'intercalazione marno-argillosa del complesso caotico intensamente tettonizzata.

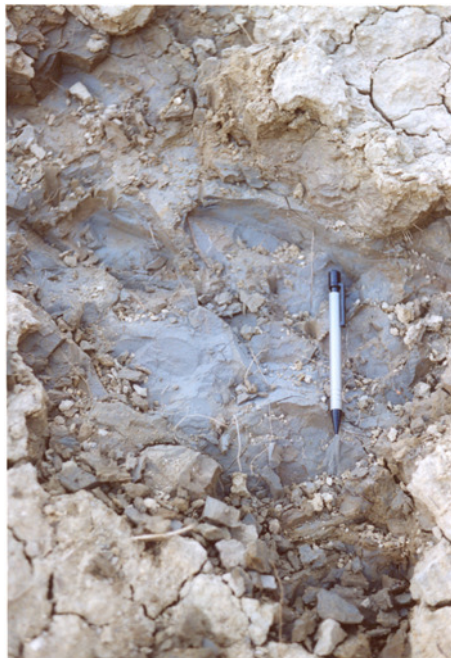
**Fig. 5** – Affioramento ubicato ad E di San Bartolomeo (410 m s.l.m.): ARGILLE GRIGIO-AZZURRE (6) – Particolare del deposito argilloso di colore grigio – azzurro con tipica frattura concoide.

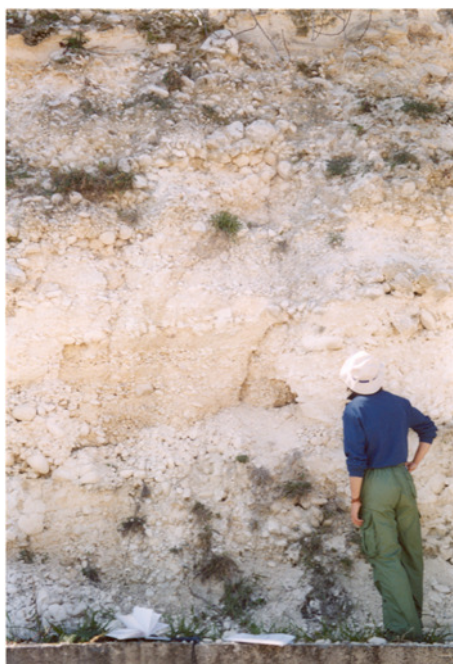
**Fig. 6** – Affioramento ubicato a W di Laroma (320 m s.l.m.): *DEPOSITO DI CONOIDE ALLUVIONALE (5)* – Panoramica di conglomerati calcarei, eterometrici, sub-arrotondati ed arrotondati, immersi in una matrice sabbiosa calcarea. S: N-S, suborizzontale. F<sub>r</sub>: SSE, verticale, SSW, verticale.

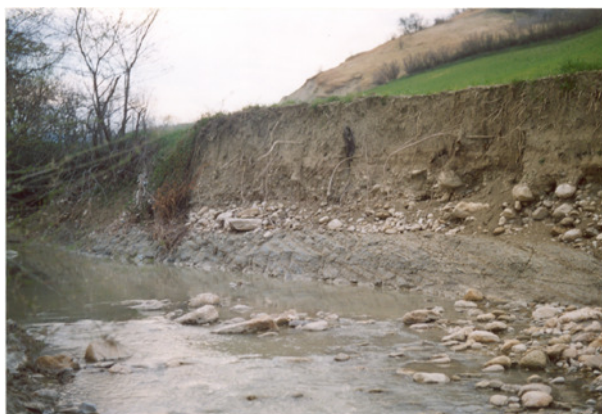
**Fig. 7** – Affioramento ubicato ad E di Casa La Rotta in sinistra idrografica del T. Laio (200 m s.l.m.): *DEPOSITI DI ALLUVIONI RECENTI E TERRAZZATI (4)* – Panoramica di ciottoli e ghiaia calcarei di colore bianco-avana, eterometrici, sub-arrotondati ed arrotondati, mal cementati o sciolti, immersi in una matrice limo- sabbiosa grigio-avana e terrosa marrone. Il deposito, poggiante su substrato argilloso (S: N50W, 30NE), appartenente alle Argille siltose grigie, è delimitato al tetto da uno strato di suolo di spessore metrico. In primo piano sono visibili le Alluvioni attuali.

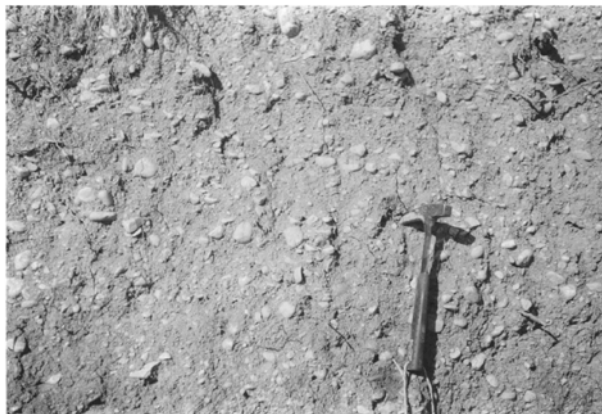
**Fig. 8b** - *Affioramento ubicato a W del sondaggio 14 (285 m s.l.m.): DEPOSITO DI VERSANTE (3) - Particolare del pietrisco calcareo, eterometrico, costituito da clasti sub-angolosi e sub-arrotondati, immersi in matrice a prevalente componente terrosa e subordinatamente sabbiosa.*

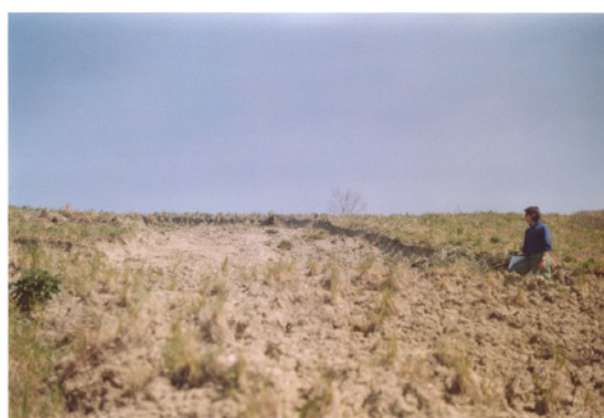
**Fig. 10** - Affioramento ubicato in sinistra idrografica del T. Laio all'altezza della progressiva 8+150 (250 m s.l.m.) – Particolare della nicchia di distacco di frana a scorrimento rotazionale, che ha interessato il Complesso caotico (7); in primo piano, il relativo corpo di frana.

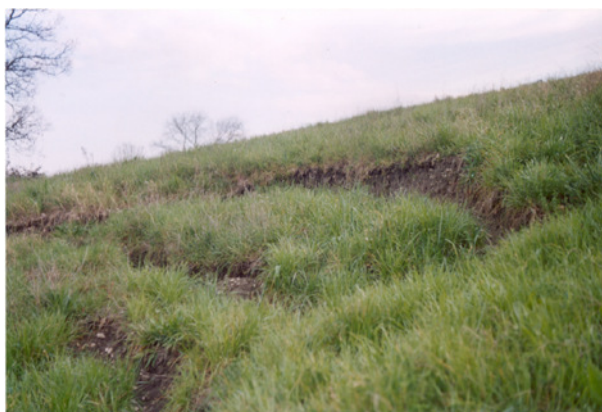
**Fig. 11a** – Affioramento ubicato in corrispondenza del sondaggio 14 (225 m s.l.m.) – Particolare della nicchia di una frana a scorrimento rotazionale, che ha interessato il Deposito di versante (3), con caratteristici scalinamenti del terreno.

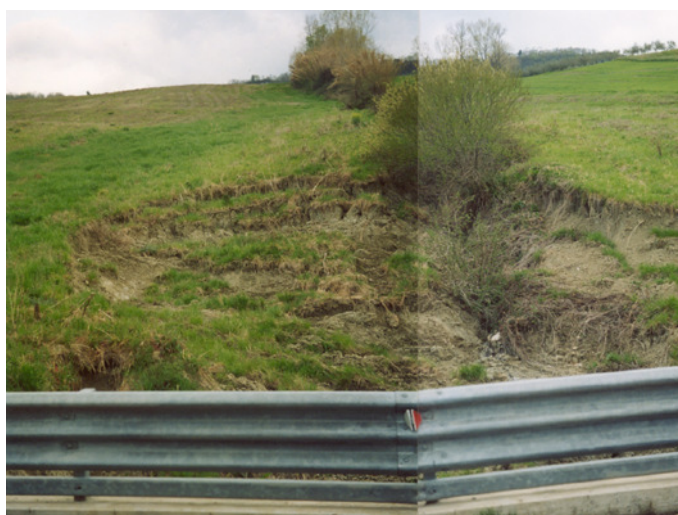
**Fig. 11b** - Affioramento ubicato in corrispondenza del Fosso Vitacolonna (260 m s.l.m.) – Particolare della nicchia di una frana a scorrimento rotazionale, che ha interessato le Argille siltose grigie (8), con caratteristici scalinamenti del terreno.

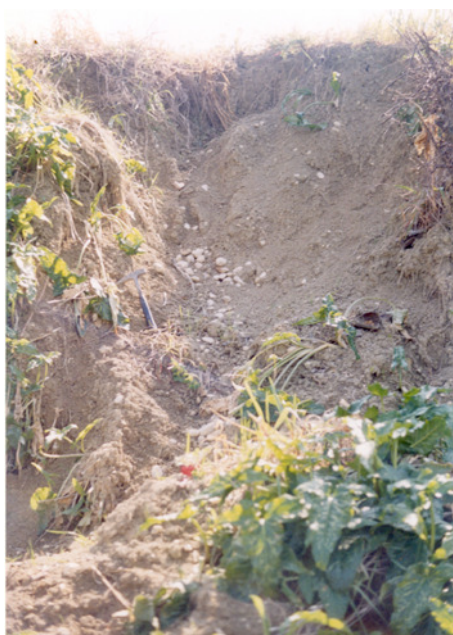
**Fig. 12** – *Affioramento ubicato a SSE di Casa La Rotta (310m s.l.m.) – Frana di piccola dimensione che ha interessato il Detrito di versante (3), in corrispondenza della strada; in primo piano, il relativo corpo di frana.*

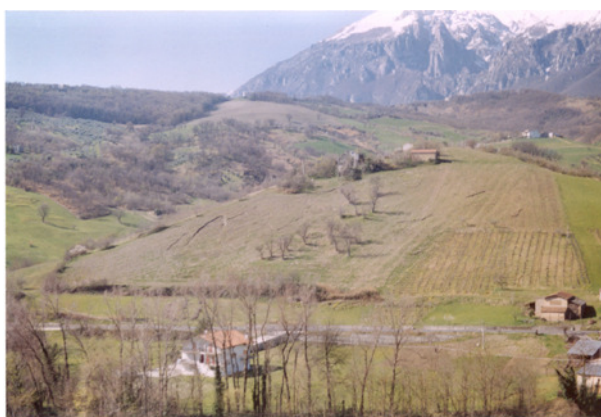
**Fig. 13** – *Panoramica del versante orientale a S di Coste Laio – Movimenti franosi legati a deformazioni superficiali lente. Sullo sfondo è visibile la Maiella.*

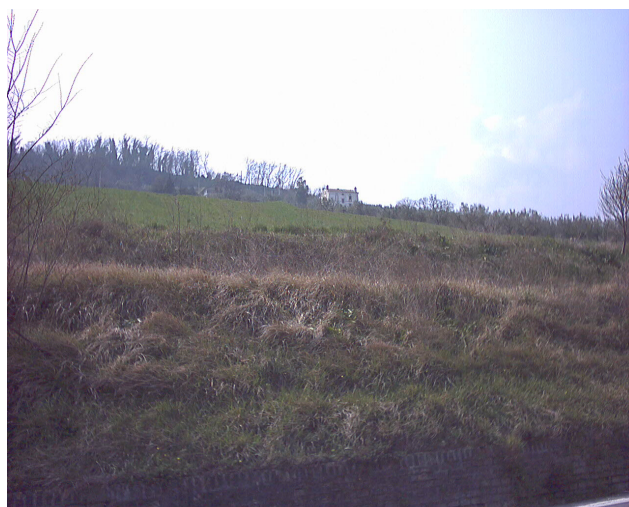
**Fig. 13a** *Fenomeno di soliflusso che interessa il settore sulla statale immediatamente a monte del sondaggio S11 bis.*

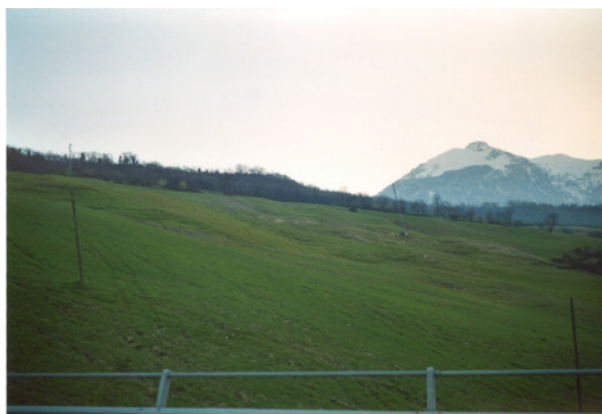
**Fig. 14** – *Panoramica del versante orientale a S del T. Acquarossa – Movimento gravitativo superficiale di tipo soliflusso, evidenziato da ondulazioni, terrazzetti e pali inclinati. Sullo sfondo è visibile la Maiella.*

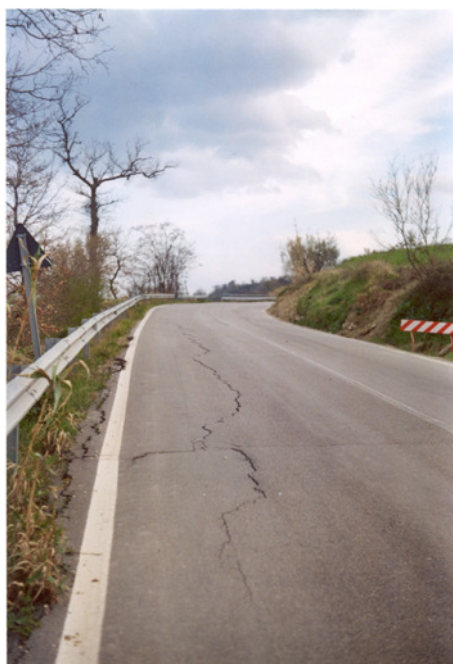
**Fig. 15** – *Particolare ubicato su strada statale “Piceno Aprutina” al Km 182 (285 m s.l.m.) – Fratture del manto stradale in prevalenza longitudinali e subordinatamente trasversali.*

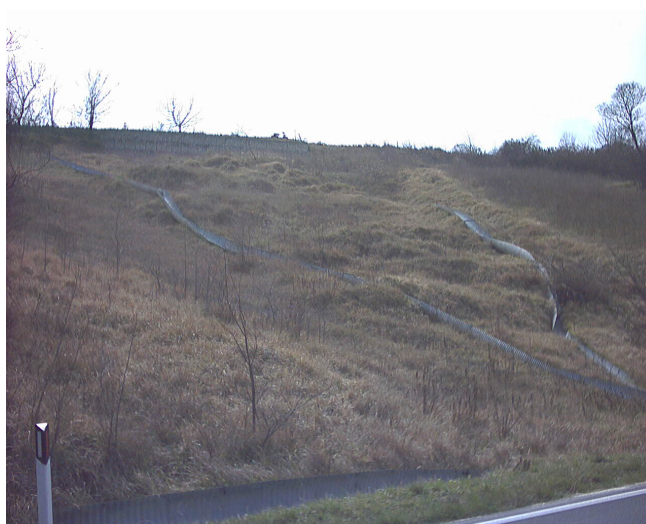
**Fig 16** - *Fenomeno di dissesto interessato da interventi di regimentazione delle acque superficiali situato a monte della statale in corrispondenza del sondaggio S9*

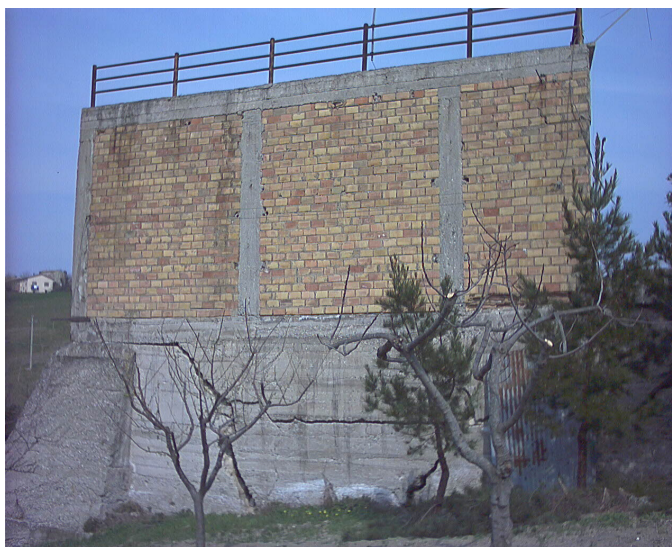
**Fig. 17** *Particolare area di San Bartolomeo interessata da diffusi fenomeni di dissesto dei fabbricati ( in corrispondenza del sondaggio S1)*

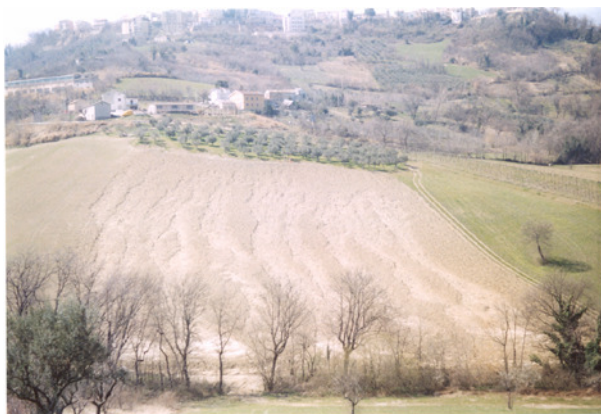
**Fig. 18** – *Panoramica del versante orientale a NNW di San Bartolomeo – Dilavamento superficiale diffuso su substrato argilloso appartenente alle Argille grigio-azzurre (6).*

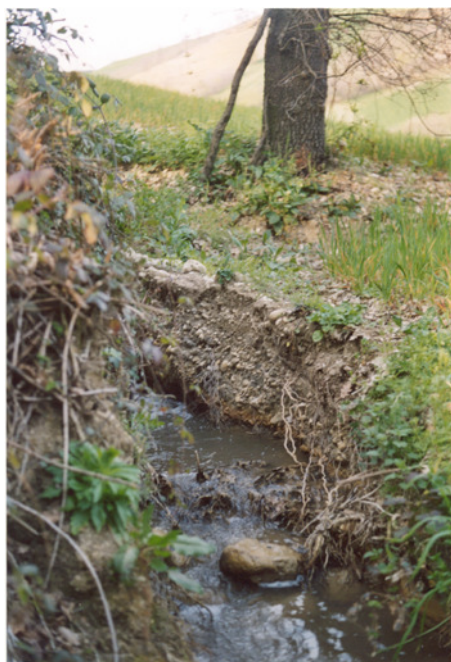
**Fig. 19** – *Particolare ubicato lungo un fosso di scorrimento superficiale in destra idrografica del T. Laio (225 m s.l.m.) – Vallecola a V delimitata da una scarpata di erosione di altezza di 0.5 metri, attualmente percorsa da acqua.*

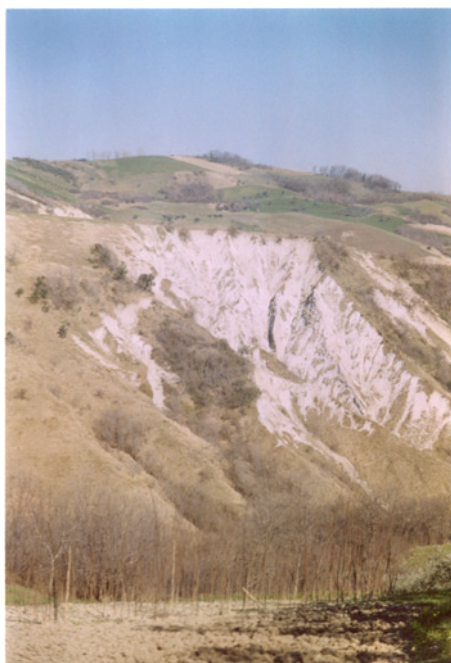
**Fig. 20** – *Panoramica ubicata ad E di San Bartolomeo – Forme calanchive sviluppate su Argille grigio – azzurre (6); sono caratterizzate da vallecule a V, separate da creste piuttosto affilate.*

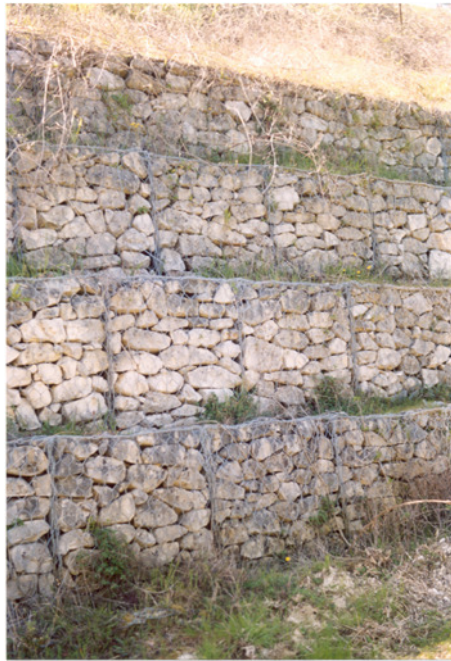
**Fig. 21** – *Particolare ubicato a W di S. Antonio in località Laroma (230 m s.l.m.) – Muro di ritenuta a secco realizzato a protezione dell'assetto stradale; è costituito da pietre organizzate a gradoni e sostenute da rete metallica.*
