REGIONE ABRUZZO PAR FAS - FAS 2007-2013 Obiettivo Specifico IV.2 - Obiettivo Operativo IV.2.2 - Linea di Azione IV.2.2.a Bando di Gara a Procedura aperta Direttiva 2004/18/CE. Lavori per la realizzazione della via Verde della Costa dei Trabocchi del Comune di Ortona, San Vito Chietino, Rocca San Giovanni, Fossacesia, Torino di Sangro, Casalbordino, Vasto.

PROGETTO ESECUTIVO

COD.	DESCRIZIONE	DATA
P.1	RELAZIONE GENERALE	LUGLIO 2017

Messa in sicurezza tratti di costa in dissesto nota n.8921/250317

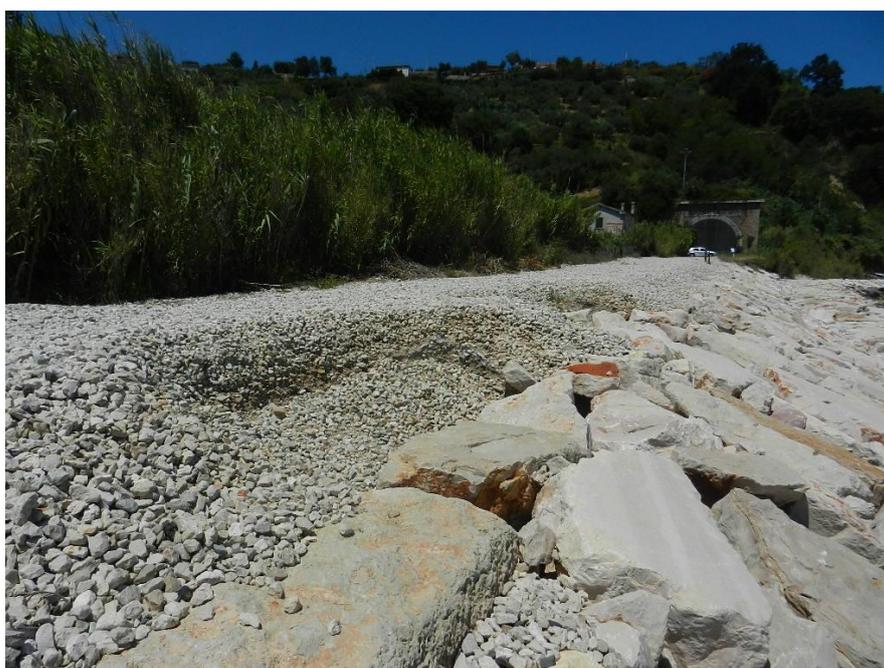
L'intervento n°1 interessa diversi punti del futuro tracciato ciclopedonale ricompreso tra le km.che 1+875 e 2+010. In alcuni punti i dissesti sono da ricondurre ad un assestamento superficiale delle scogliere mentre in prossimità della km.ca 1+950 circa , l'avanzamento della linea di costa ha determinato l'erosione diffusa di un tratto della lunghezza complessiva di circa 60 m. Di seguito si riporta la documentazione fotografica relativa ai tratti in dissesto.

Figura 2 Punti di erosione localizzata AREA DI INTERVENTO 1

Al fine di ripristinare lo stato dei luoghi, in tali aree, è previsto il ricarico con scogliere di seconda e terza categoria mentre la chiusura ed il raccordo delle stesse con il corpo dell'esistente rilevato saranno realizzate con scogli di prima e seconda categoria.

Le operazioni di ripristino dovranno eseguirsi prima, procedendo alla bonifica e riprofilatura delle sezioni, in modo da assicurare la rimozione del terreno detensionato, poi, posando sul terreno un geotessile di ritenuta della frazione fine; successivamente, seguirà la messa in opera delle scogliere secondo le sagome di progetto.

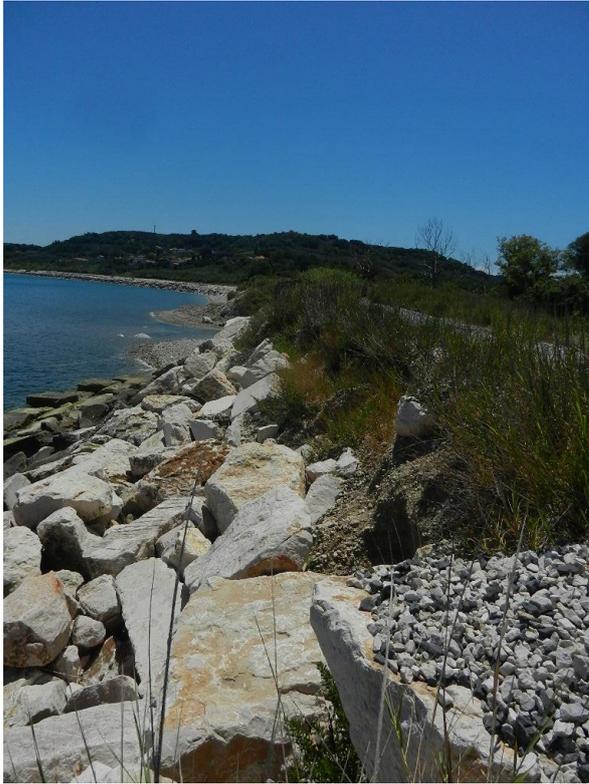
Figura 3 Corpo di frana di erosione costiera AREA DI INTERVENTO 1

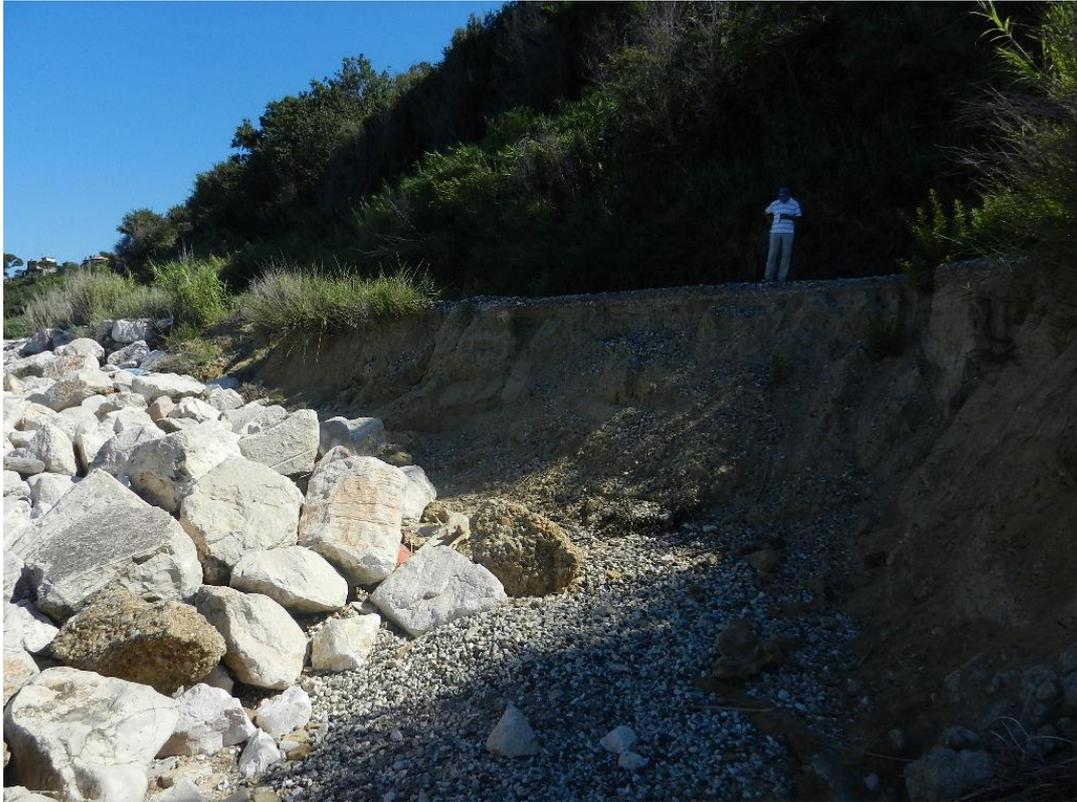
Figura 4 Corpo di frana AREA DI INTERVENTO 2

La stessa soluzione tecnica è prevista per gli interventi n°2 e n°3 dove il ripristino del rilevato, completamente compromesso dall'erosione marina e dallo scivolamento verso la linea di costa, sarà realizzato con scogli di prima categoria, in modo da poter contrastare anche le problematiche di sovrappressioni interstiziali nelle formazioni a più alto contenuto limoso.

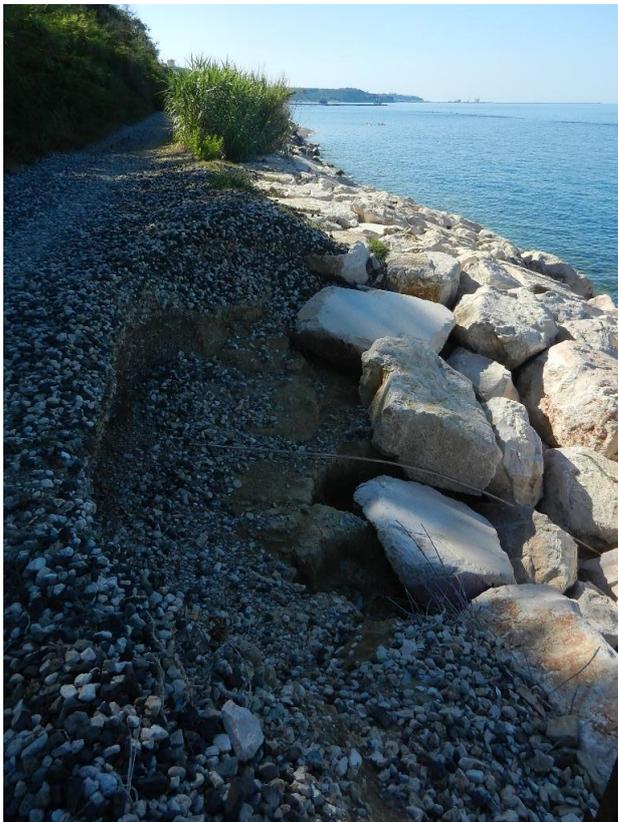
Figura 5 Punto di erosione localizzato AREA DI INTERVENTO 2

Va sottolineato che anche nell'area di intervento n°2 sono presenti tratti in cui l'erosione ha coinvolto la sola parte superficiale del rilevato e per questi tratti è stato previsto un semplice ricarico con materiale di prima categoria in modo da non mobilizzare la parte di scogliera più ammorsata, cosa che produrrebbe un notevole aumento dei costi di realizzazione.

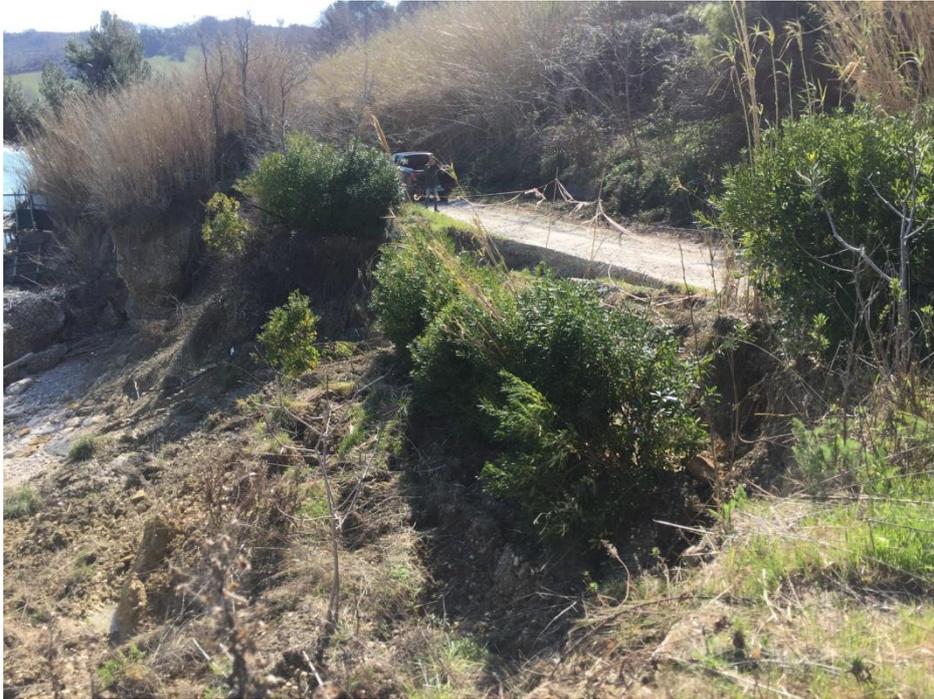
Figura 6 Corpo di frana AREA DI INTERVENTO 3
